Afectaciones estructurales presentes en viviendas aledañas al río Machángara en Cuenca – Ecuador

Structural affectations present in houses near the Machángara River in Cuenca - Ecuador.

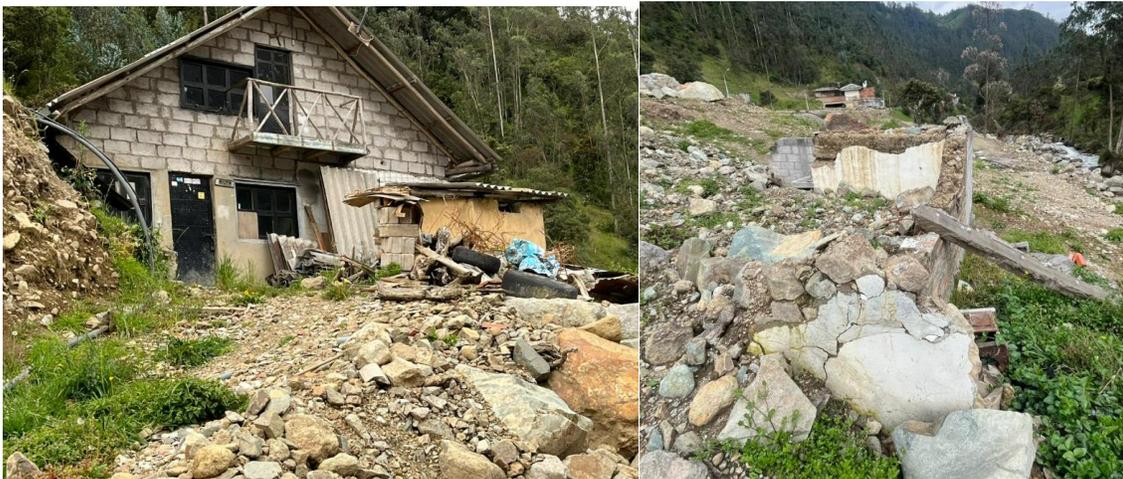
Figura 1. Estructura 1 fracasada en el sector de Marianza.

En esta Zona resalta los daños que provocan los deslizamientos de tierra al momento de ocurrir una fuerte precipitación en la zona de Marianza. Además, el incumplimiento de las distancias mínimas de restricción, las estructuras contienen una gran vulnerabilidad a la crecida del río junto a estas estructuras.

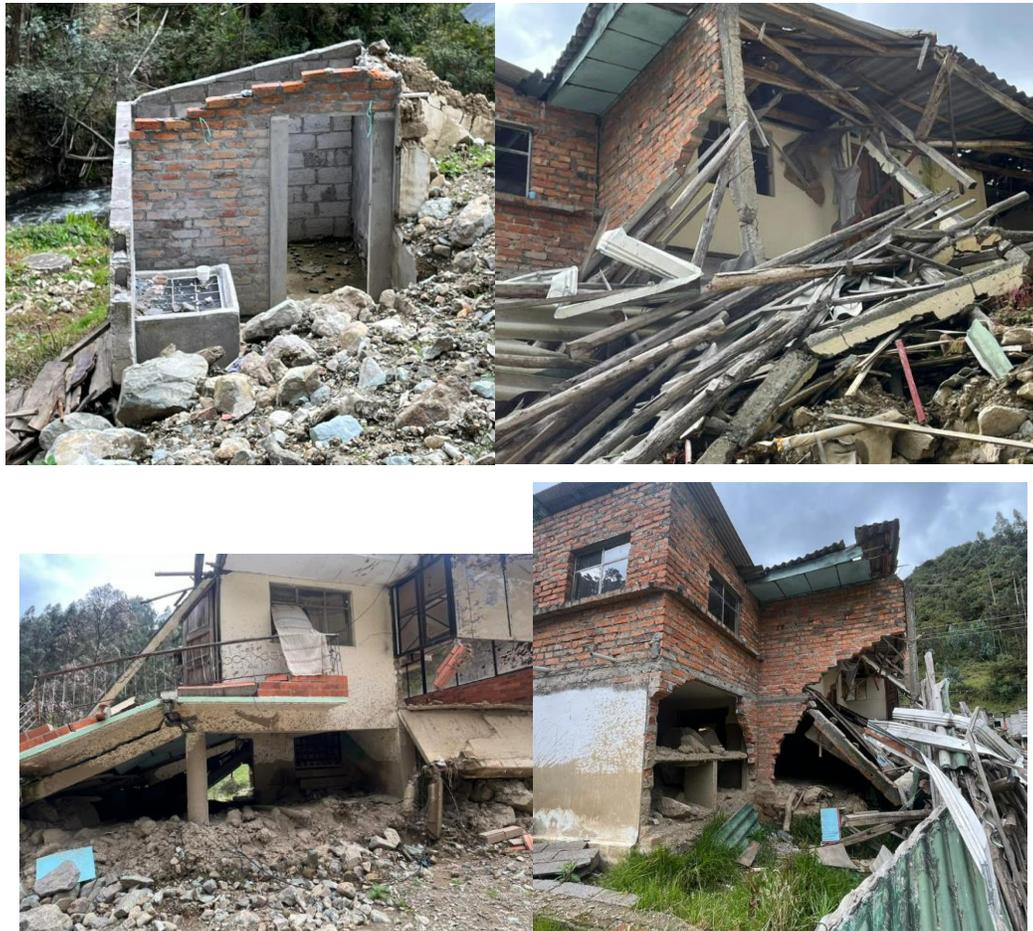
Figura 2. Estructuras 2 afectadas en el sector de Marianza

Como observamos en las figuras anteriores, el desbordamiento del Río y las fuertes lluvias en el sector de Marianza han provocado en estas viviendas fallas en los elementos estructurales principales como columnas y vigas. Como se observa en estas figuras, se puede observar como las mamposterías fueron desprendiéndose de sus elementos adyacentes.

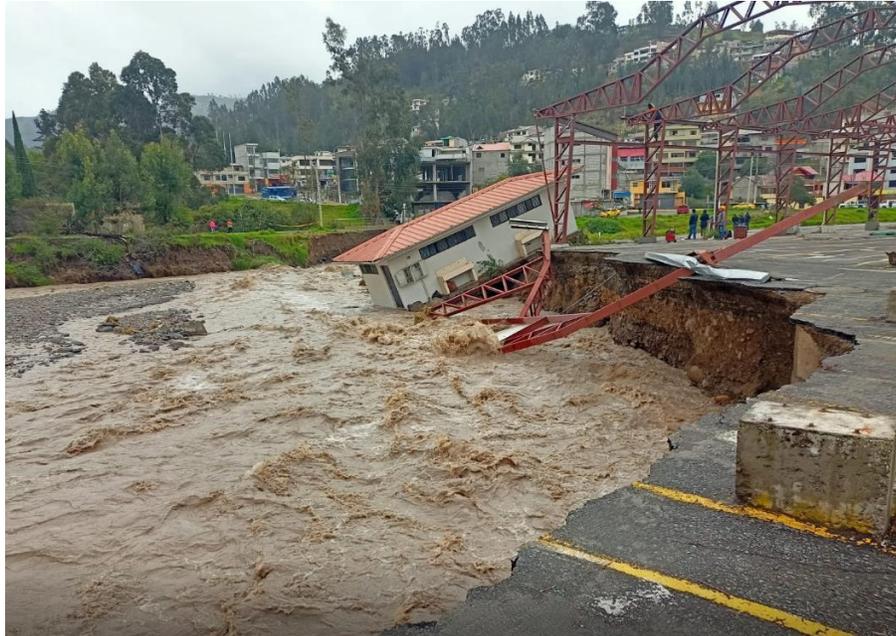
Figura 3. Falla del mercado de azogues por el crecimiento del rio Burgay. (El Mercurio, 2022).

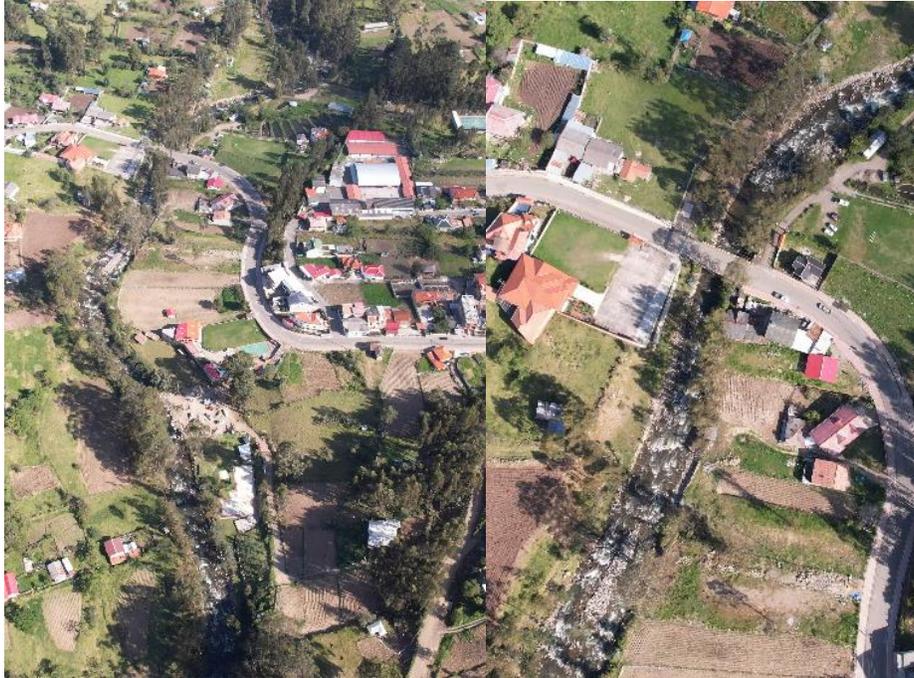
Figura 6. Zona media del Río.

En esta zona es donde más problema de incumplimiento a la distancia mínima del borde del Río. En esta zona se encuentran dos estructuras muy cercanas a la orilla del Río. Las principales estructuras que se encuentran dentro de esta zona son dos casas:

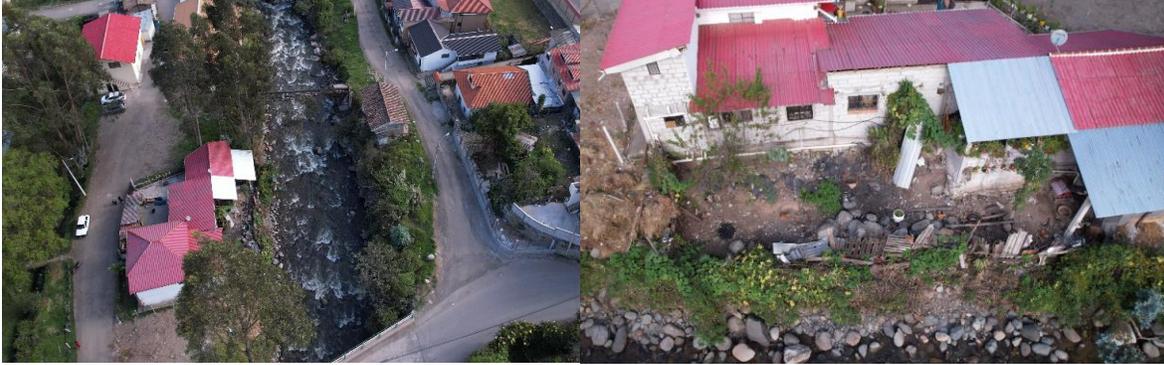
Figura 7. Levantamiento de estructura punto 10.

Las viviendas anteriormente mostradas tienen una cercanía representativa a la orilla del río, con 1.5m y 5m respectivamente. Finalmente tenemos el levantamiento de la zona final del río donde no se presenta mayor vulnerabilidad a las estructuras.

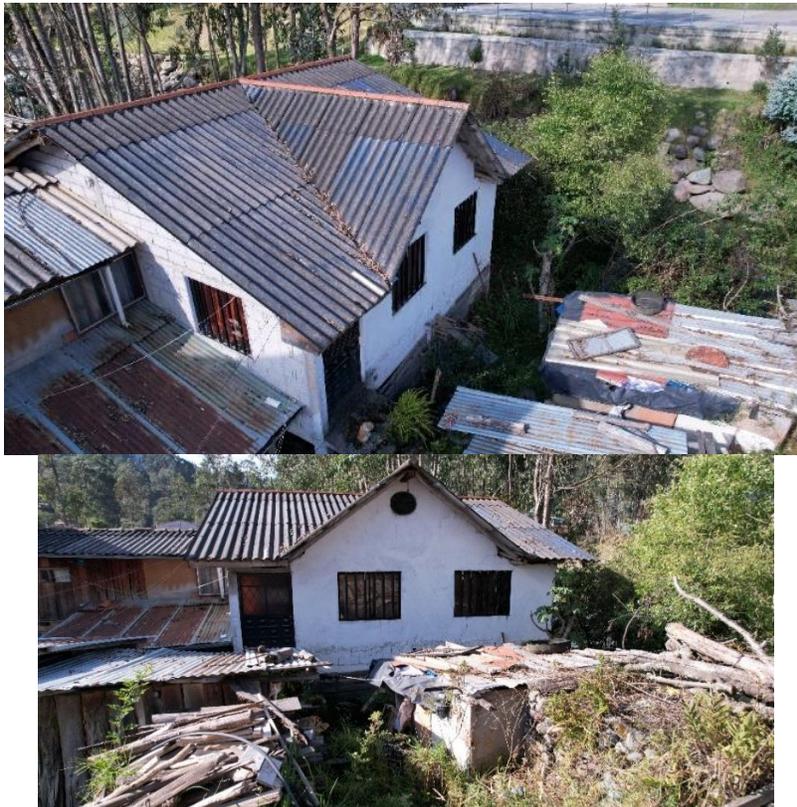
Figura 8. Levantamiento de estructura 9 a analizar.

La base de datos de las estructuras cercanas a los ríos nos concluye que existen 16 casas que incumplen la normativa local. 2 de estas tienen una separación menor a 5m. La casa con mayor cercanía al río tiene una separación de 1.5m con presencia de humedad excesiva, grietas, fisuras y hongos.

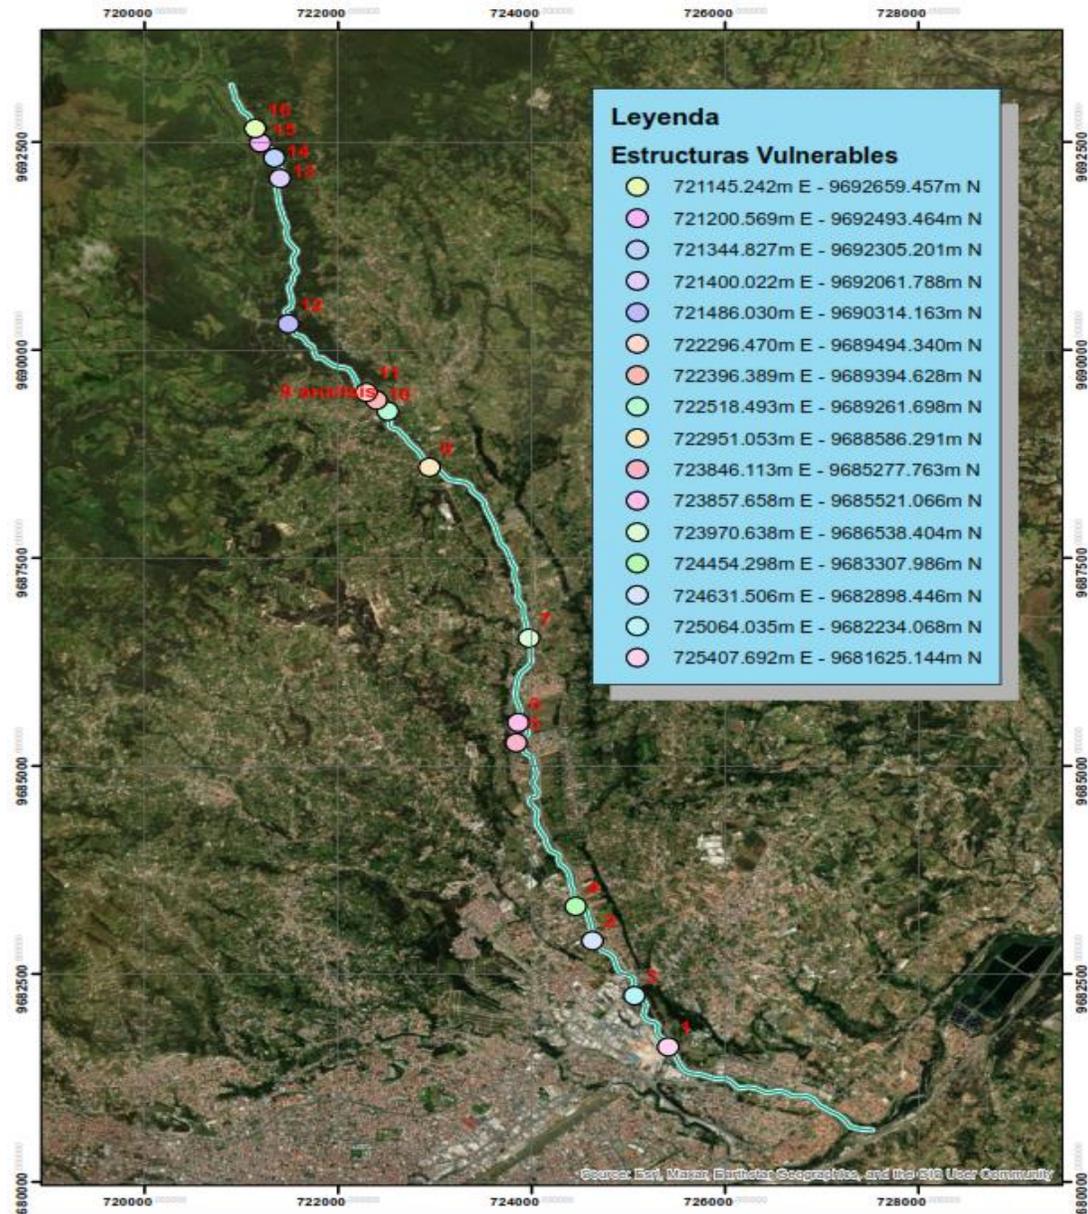
Figura 10. Estructuras que incumplen las separaciones mínimas.

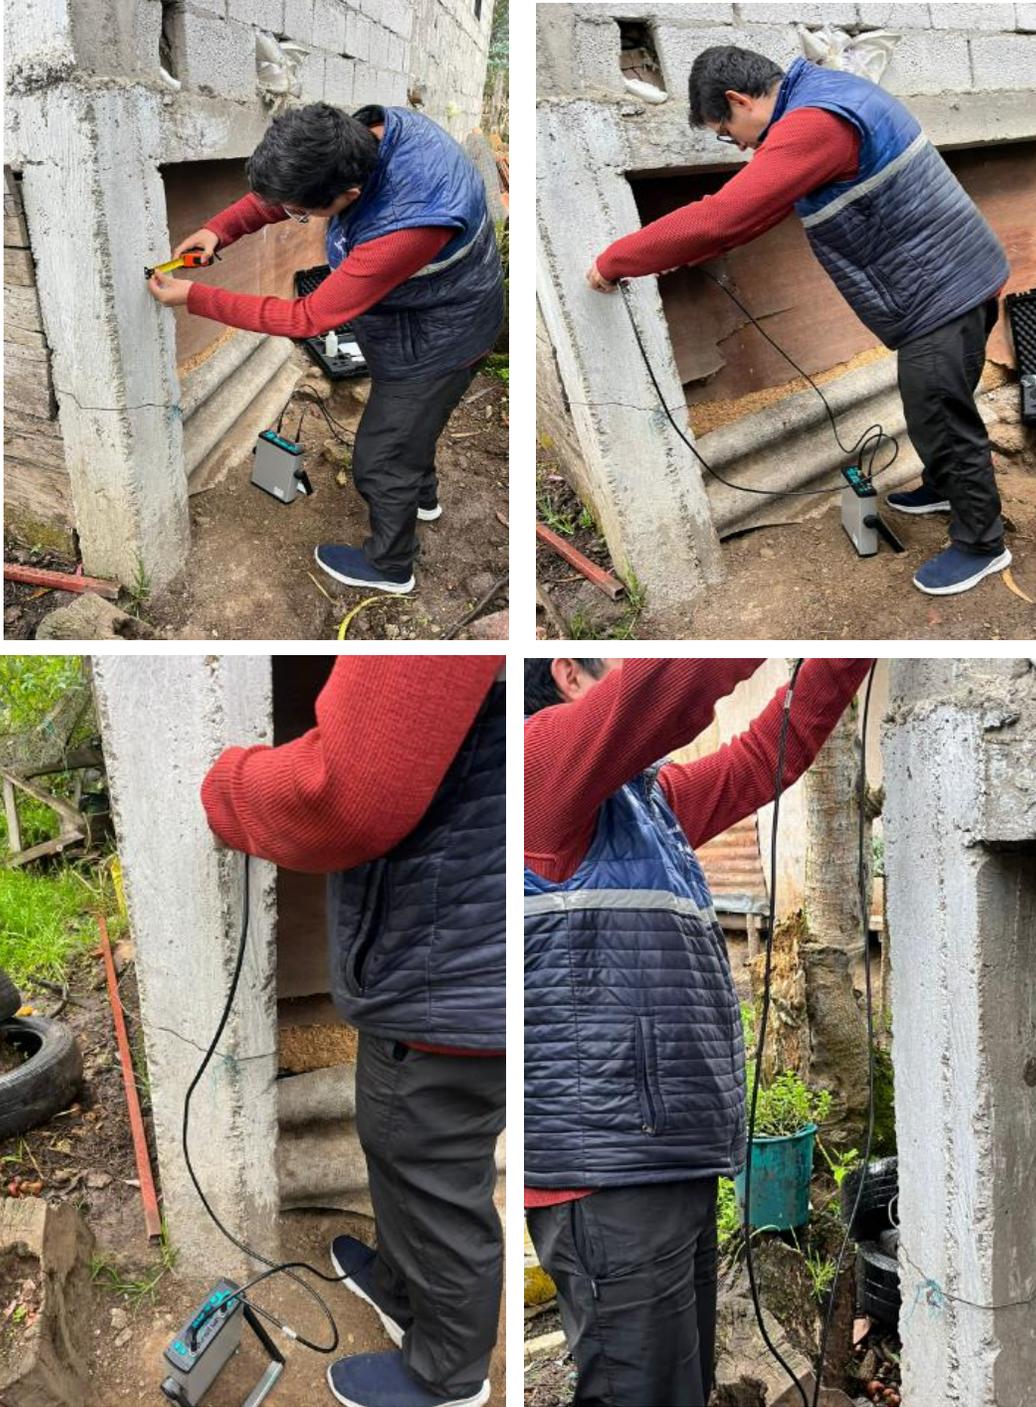
Figura 17. Puntos de análisis del ensayo del ultrasonido.

En el ensayo de ultrasonido se observan que la resistencia en la parta baja de la estructura es de 140kgf/cm² y, en la parta alta es de 219kgf/cm². Esto se debe a que la parte baja de la estructura ya se encuentra con fisuras que modifican la rigidez de los elementos al modificar sus propiedades mecánicas.

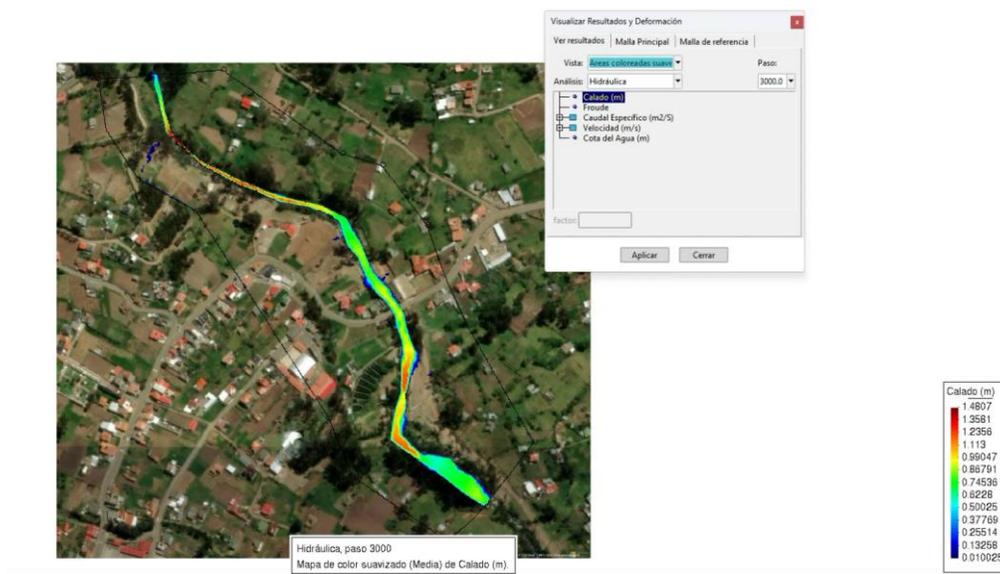
Figura 8. Calado máximo en Iber.

Para el calado máximo en Iber y la zona máxima de influencia como se observa en la figura anterior, se ve claramente como en el punto de análisis 9. Se tiene un valor de 1.13m. Este valor se lo debe analizar desde donde la estructura esta cimentada.
