Afectaciones estructurales presentes en viviendas aledañas al río Machángara en Cuenca – Ecuador

Structural affectations present in houses near the Machángara River in Cuenca - Ecuador.

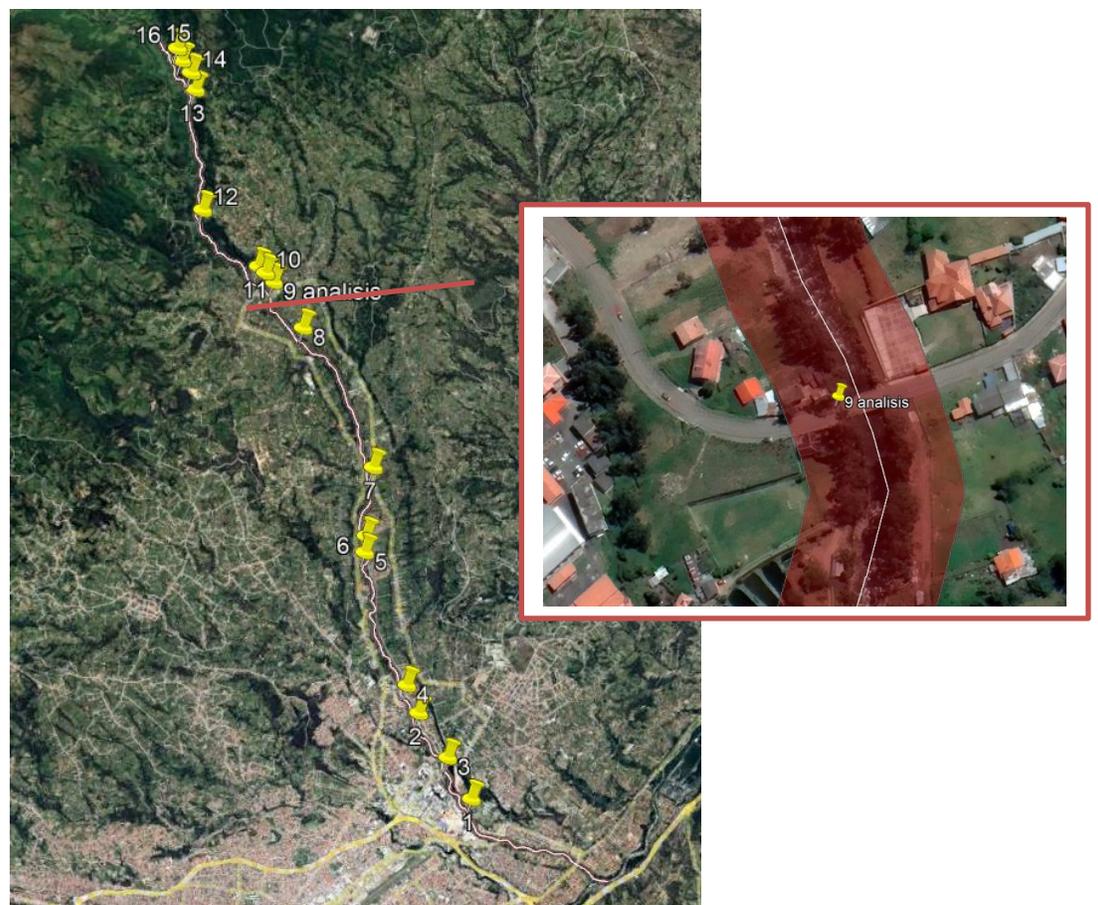
Figura 4. Zona escogida para el análisis.

Se ubicó las casas dentro del rango de infracción según la normativa local. Seguidamente de esto, se realizará un recorrido fotogramétrico y, a su vez un levantamiento aéreo fotográfico para delimitar la zona de estudio.

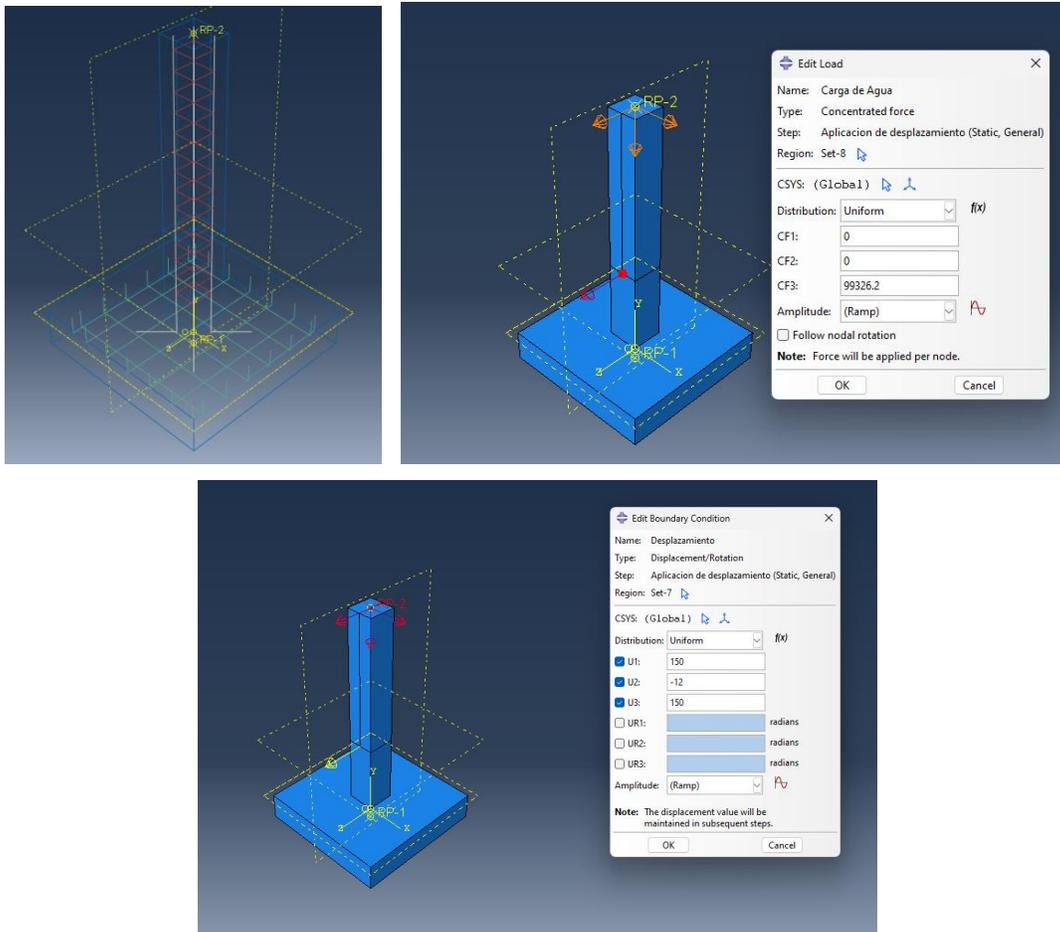
Figura 4. Modelo de la Columna en ABAQUS.

En la figura anterior podemos observar el armado del modelo en Abaqus y; además de esto, las cargas analizadas en el modelo. Las cargas analizadas son la fuerza resultante producida por el agua, las cargas gravitacionales del modelo en SAP2000 al igual que el desplazamiento provocado por el espectro de diseño. Un punto de referencia para poder

El modelamiento de modelos finitos nos revela que el acero de refuerzo tiene secciones dentro de los parámetros de diseño. Sus esfuerzos están por debajo de la fluencia. Pero, al estar con grietas presentan corrosión y esto va a disminuir la resistencia.

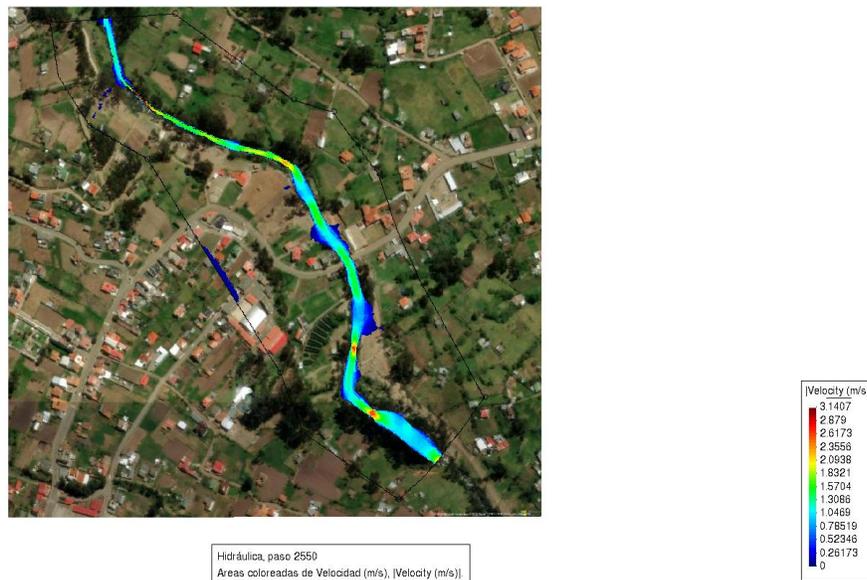
Figura 19 Velocidad máxima del agua en la zona de estudio

La figura anterior representa la velocidad máxima que puede llegar a tener el río con el caudal proyectado. Esta velocidad llega hasta 3.14m/s.

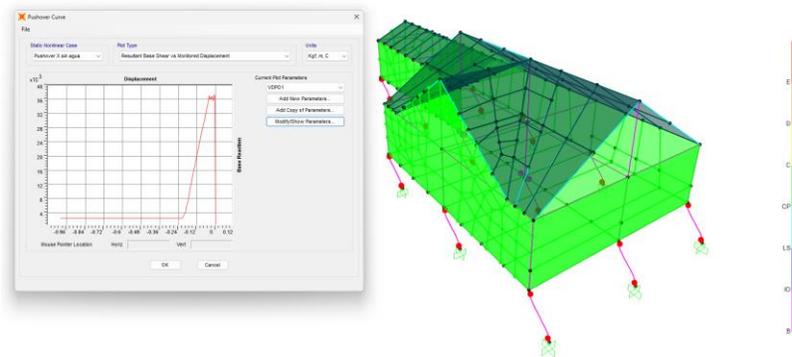
Figura 20. Curva de Capacidad para el modelo estatico no lineal.

Como se observa en la figura anterior la curva de capacidad con las cargas aplicadas tiene 36kN de cortante basal. De igual manera el resultado final del análisis modal espectral tiene un valor de 8mm y 9mm con un factor R de 2.

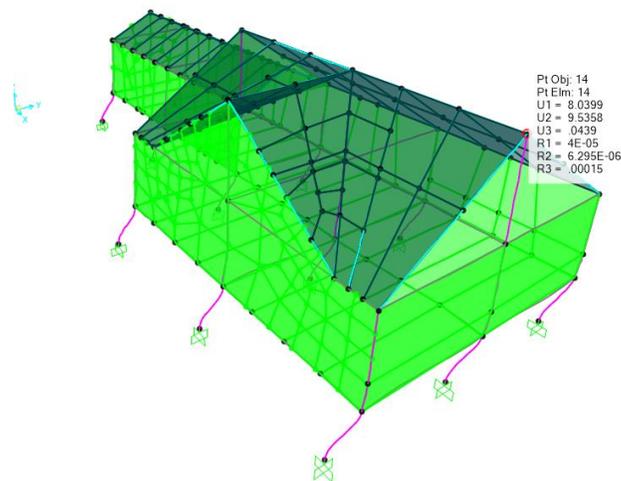
Figura 21. Desplazamientos en mm del espectro de diseño.

La vivienda se encuentra con una deformación de 9mm. Este valor puede provocar pequeñas fisuras en el hormigón y al estar en contacto con el agua va a provocar corrosión del acero de refuerzo que aparte es insuficiente para un elemento columna inferior al 1%.
